LES CONTRAINTES DE L'EXISTANT

INTERVENIR AVEC DES ESPACES EXTÉRIEURS LIMITÉS

LA SOLUTION DU BOIS

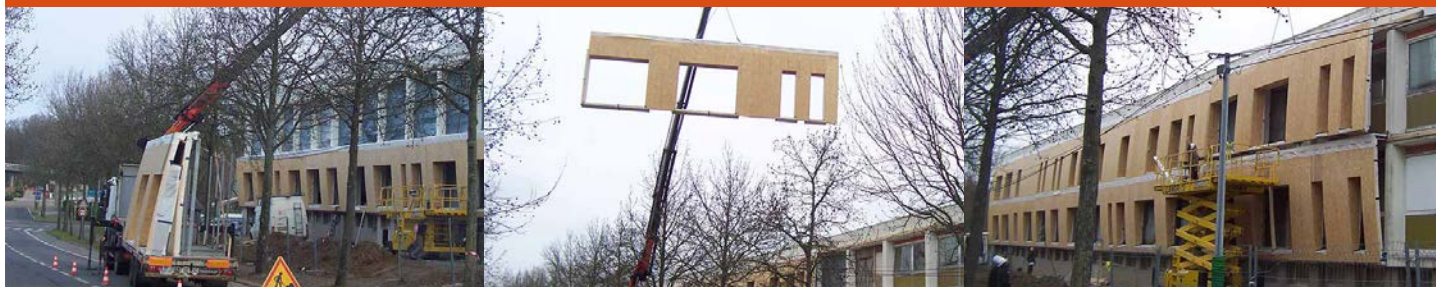
Le bâtiment situé le long de la voirie ne permet pas le stockage

Les panneaux sont levés depuis la voirie

Les panneaux sont posés depuis la voirie

Le **Centre de formation Copernic à Angers** situé le long de la route ne permettait pas de zone de stockage. La pose des façades à ossature bois a donc été réalisée directement depuis le camion de livraison, stationnant avec une emprise sur la voirie. Cette mise en œuvre particulière a été très efficace et a nécessité une logistique soignée, en particulier une installation parfaite des ferrures qui reçoivent les panneaux pour ne pas déstabiliser le rythme d'avancement.

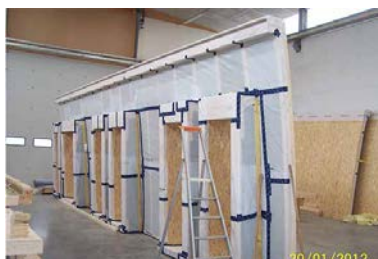
Les façades galbées sont réalisées en atelier, avec l'isolant et le pare-vapeur.
